Stutzensanierung unter schwierigsten Rahmenbedingungen

Fremdwassermengen massiv reduziert

Bei Maßnahmen in Minden und Rösrath zeigte das Janßen-Stutzen-Sanierungs-Verfahren seine Einsatztauglichkeit auch bei Grundwassereintritt und Hohlräumbildung – mit dem Erfolg einer erheblichen Reduzierung des Fremdwasseraufkommens.

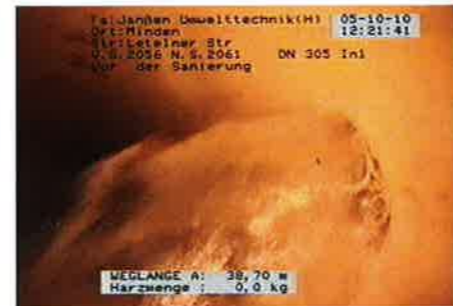
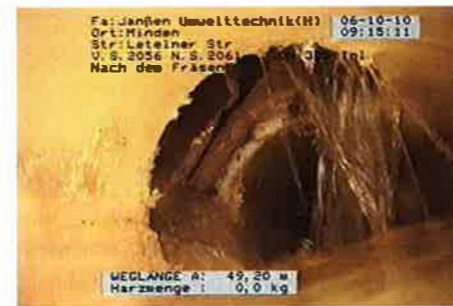
Stutzen mit starkem Grundwassereintritt in Minden vor der Sanierung.

Dabei stellte sich heraus, dass zwar keine wesentliche Verdichtungsproblematik vorlag. „Doch an den undichten Muffen und über die angebotenen Stutzen gab es einen wirklich sehr starken Grundwassereintritt“, wie Ulrich Schmidt von den Städtischen Betrieben Minden (SBM) erklärt. In Zusammenarbeit mit der IWA Ingenieurgesellschaft aus Minden wurde die Option zum Neubau in offener Bauweise schnell verworfen – als zu kostspielig und zu aufwendig; Denn ein Neubau wäre zusätzlich mit einer Grundwasserabsenkung verbunden gewesen. Ein teures Unterfangen. „Darum und weil es keine größeren Probleme mit der Hydraulik gab, haben wir uns auch für die Sa-

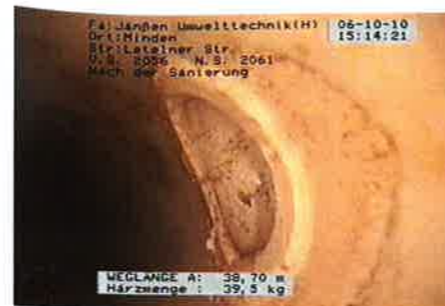
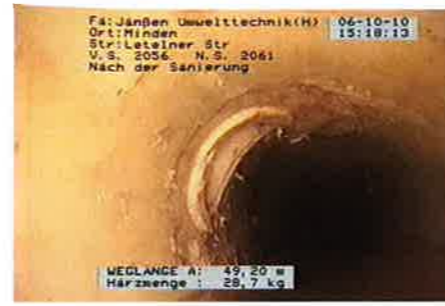
Dieselben Stutzen in Minden nach der Sanierung. | Fotos: Janßen Umwelttechnik

andere Hindernisse mit einem Fräsiroboter beseitigt wurden, konnte die Sanierung beginnen. Der Packer wurde an den Schadstellen platziert und mit Druckluft beaufschlagt, ein flüssiges Zwei-Komponenten-Harz über den Packer durch die Schäden injiziert. „Das Harz verfüllt die Hohlräume, verdrängt das Grundwasser und geht mit dem Bettungsmaterial eine feste Verbindung ein – so erfolgt die eigentliche Abdichtung und Stabilisierung außen am Rohr“, erklärt Anja Janßen, Geschäftsführerin des Gocher Dienstleisters Janßen Umwelttechnik GmbH. „Auch der Ringraum zwischen Close-Fit-Liner und Altrohr wird je nach Stärke

auf einer Länge von bis zu rund einem Meter links und rechts neben den Stutzen verfüllt.“ Die frisch abgedichteten Stutzen konnten dann an den HD-PE Liner, den sogenannten Close-Fit-Liner, angebonden werden – der reibungslosen Schmutzwasserentsorgung steht in Minden-Leteln so schnell nichts mehr im Wege. „Da die Kanäle und Stutzen jetzt dicht sind, wird ebenfalls kein Kanalsand mehr durch die Schadstelle eingespült“, weiß Ulrich Schmidt. Die Abwassermenge wurde durch die Baumaßnahme von rund 900 Kubikmeter auf etwa 300 Kubikmeter reduziert. Der Rückgang von zwei Dritteln hat positive Auswirkungen auf die Le-

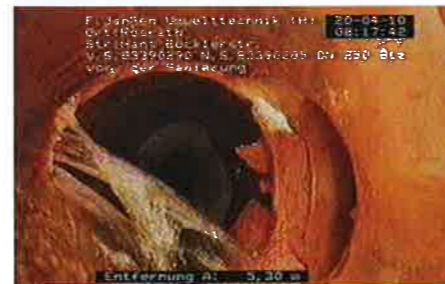
Stutzen in Rösrath mit starkem Grundwassereintritt vor der Sanierung.

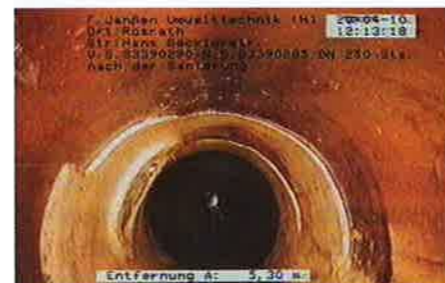
Derselbe Stutzen nach der Sanierung.

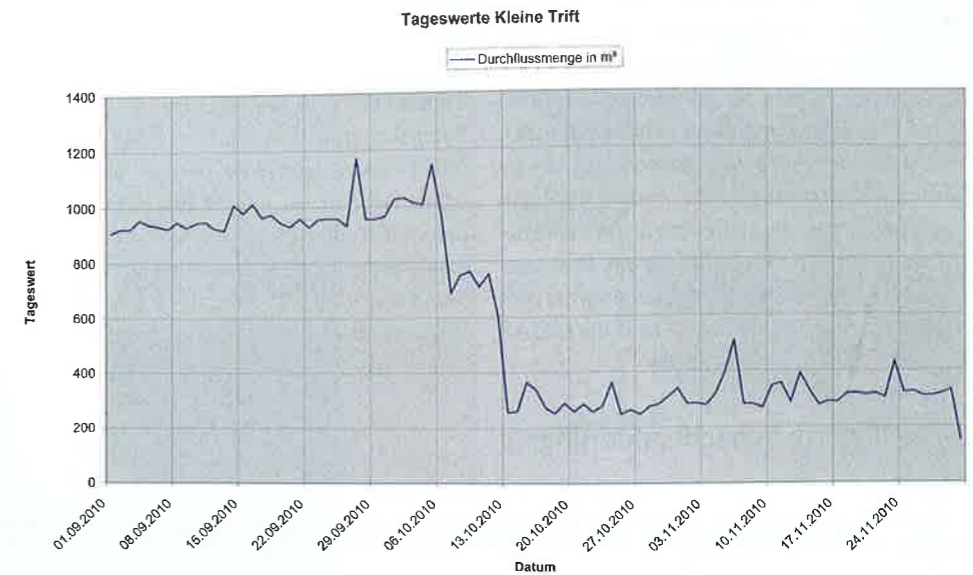
Messdatenauswertung von der Mindener Pumpstation: Die Abwassermenge wurde durch die Janßen-Stutzen-Sanierung von etwa 900 Kubikmeter auf rund 300 Kubikmeter reduziert.

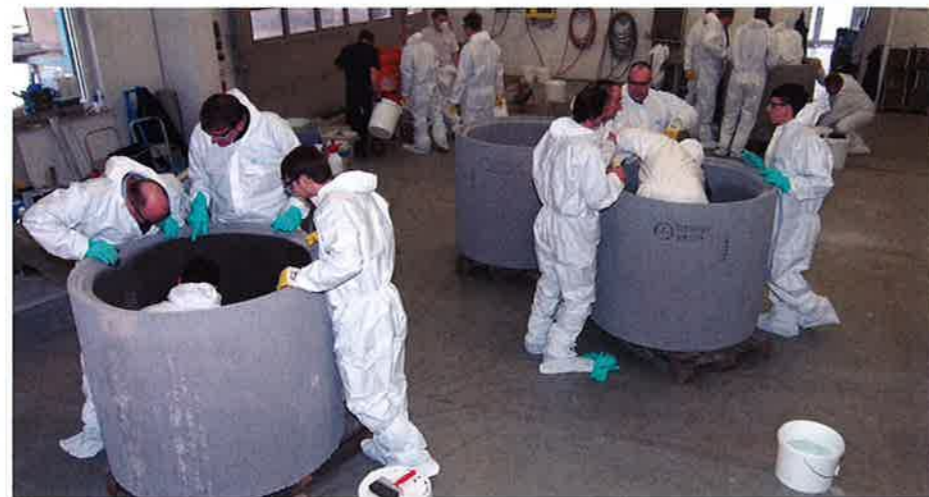
Das eigens entwickelte Lehrkonzept besteht neben den theoretischen Vortragsblöcken aus recht aufwendigen praktischen Teilen und bietet den Teilnehmern Möglichkeiten zur Umsetzung des Erlernten.

reichende Möglichkeiten zur Umsetzung des Erlernten (z.B. Vorabdichtung (Injektion) gegen drückendes Wasser, Untergrundvorbehandlung, Prüfung der Oberflächenzugfestigkeit, Haftbrücke, Reprofilierung, Beschichtung von Hand mit zementbasierten und zementfreien Systemen) war erfolgreich, was sich an

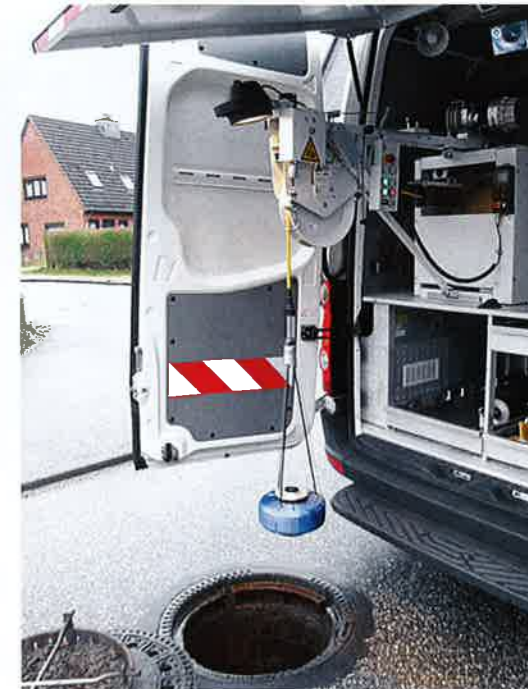
In wenigen Minuten Einsatzzeit wird die gesamte Innenansicht des Schachtes als Datensatz erzeugt.

In wenigen Minuten Einsatzzeit vor Ort kann hierbei die gesamte Innenansicht des Schachtes als Datensatz erzeugt werden. Die anschließende Verarbeitung dieser Daten am PC-Arbeitsplatz im Untersuchungsfahrzeug oder im Büro liefert dann eine dem realen Bauwerkszustand entsprechende 3D-Darstellung des Schachtes inklusive Vermessbarkeit der Schachtgeometrie sowie darin enthaltener Objekte. Erreicht wird diese 3D-Rekonstruktion durch das Auffinden korrespondierender 2D-Bildpunkte der im Abstand von 5cm aufgenommenen digitalen Panorama SI Fish-eye-Bilder mittels digitaler Bildverarbeitung. Ergebnis daraus ist eine „3D-Punktewolke“, die sämtliche geometrische Informationen des aufgenommenen Schachtbereichs enthält. So kann in ihr selbst bereits die Schachtgeometrie als Ganzes in vertikalen oder horizontalen Schnitten bestimmt werden.

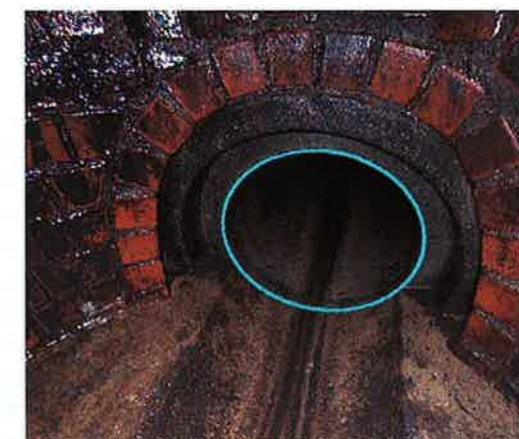
Neben der Betrachtung von Objekten unter verschiedenen Blickwinkeln lässt sich deren Größe in der 3D-Darstellung mit Hilfe weniger Mausklicks bestimmen.

deren Größe in der 3D-Darstellung mit Hilfe weniger Mausklicks bestimmen, wie z.B. die von Leitungsanschlüssen, Schadstellen oder einragenden Rohren und Hindernissen
